2013年伊豆大島台風26号の初動調査報告

市古太郎+片桐由希子+饗庭伸（首都大学東京）

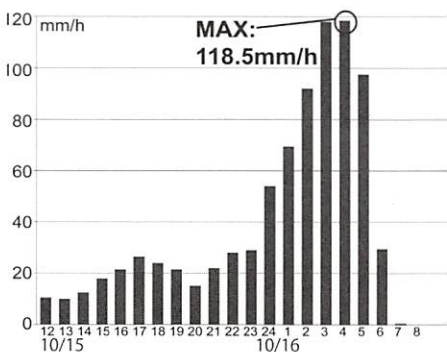
図1 伊豆大島の台風26号による時間毎降雨量

2013年10月15日から16日早朝にかけて伊豆大島を襲った台風26号は積算雨量で800mmを超え、死者36名、行方不明者4名、住家全壊73戸という甚大な被害を出した（2013年11月22日時点）。図1の大島気象台の時間ごと降雨量からわかるように、雨のピークは16日未明の2時から5時にかけて、時間最大雨量118.5mmを記録した。また報道によれば、沿岸中心市街地に近い元町3丁目の大金沢沿いで、土石流が市街地に到達したのは午前3時過ぎで、猛烈な豪雨と暗い夜間の被害発生となったのである。

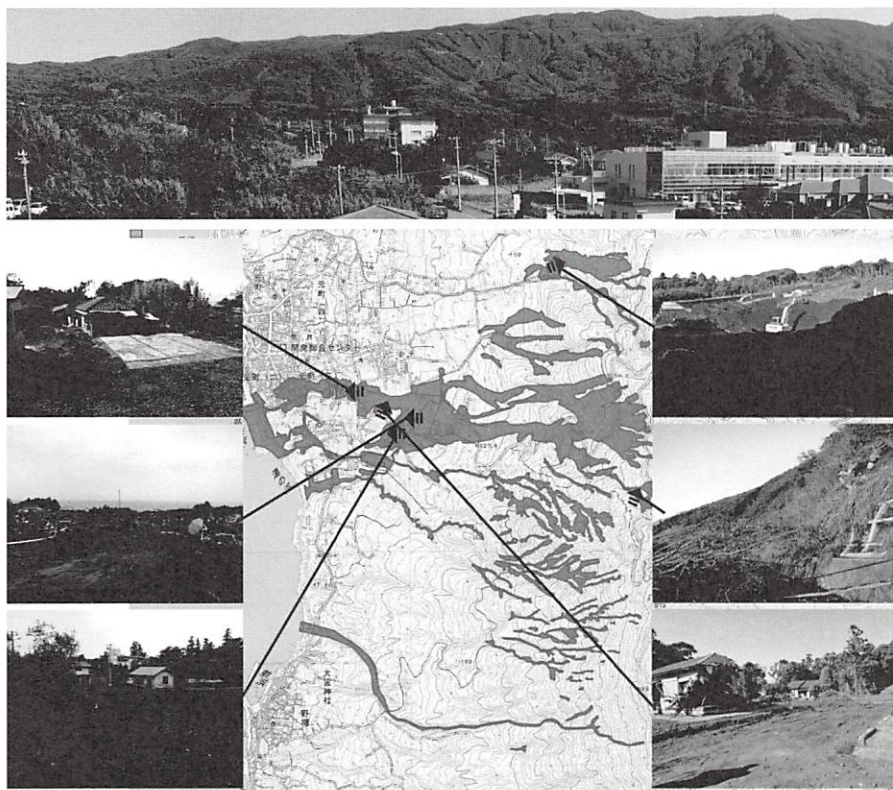
図2 伊豆大島台風26号による表層崩壊の被害現場

いるように、今回の土石流は火山灰とシルト土壌で構成される層と下部の溶岩層との境界がすべり面とはならず、表面に近い火山灰層間でスベリ面が発生「表層崩壊」現象による土砂災害であった。引き続き土木学会や地盤工学会、日本応用地質学会、日本地すべり学会といった学術組織で、本稿執筆段階で土石流発生メカニズムの解明が進められている。また今回、気象庁の土砂災害警戒情報が大島町役場の避難勧告発令につながらなかった点の課題も指摘されて

図2は国土地理院提供の土砂流出図と表層崩壊現場写真である。写真からもわかるように、三原山外輪山の複数の斜面地点が崩壊源になっている。また、北から長沢、大金沢、八重沢の河川（沢）沿いで土石流出地域と、神達地区など河川から少し距離のある住宅地で住家被害が生じている。浸水痕のある周辺建物は多くなく、土砂流の到達有無が住家被害発生を決定づけている。
